Gemeenschappelijke preventiedienst

Verslag nr. SG28-2018-A029-Koksijde-MPI + POI-Rondgang

Op 01/03/2018 bezocht ik samen met de arbeidsgeneesheer van ARISTA, Dr. Y. Rasquin, de campus voor het jaarlijks bedrijfsbezoek. Hierbij kwamen enkele aandachtspunten aan het licht.

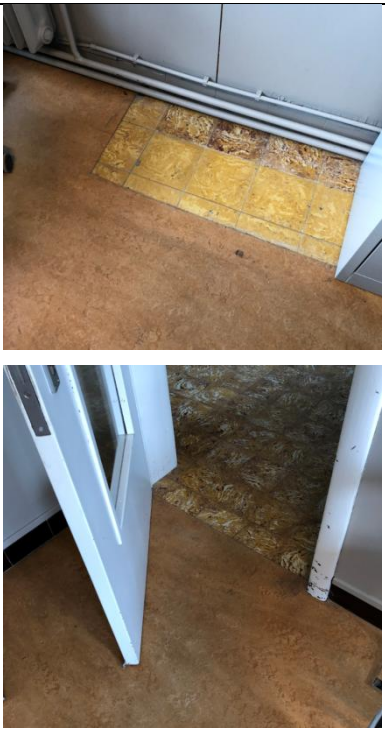
<p>1</p>

<p>In het economaat is de vloerbedekking aan vervanging toe.</p>
<p>2</p>

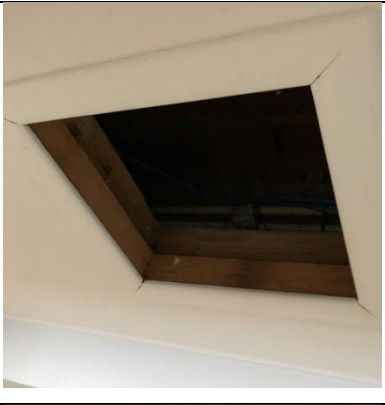
<p>Aan de inkom ontbreekt een paneel in het plafond.</p>
<p>3</p>

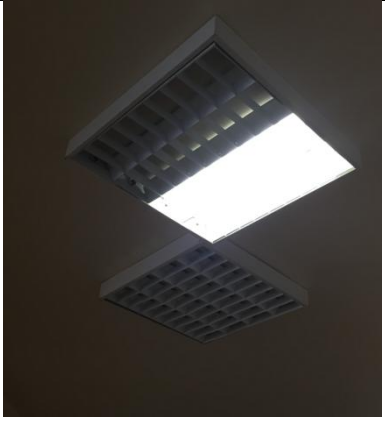
<p>Verlichting in de eetzaal moet aangepakt worden. Overall waar nog rapidstarters gebruikt worden, moeten deze vervangen worden door andere lichtpunten.</p>

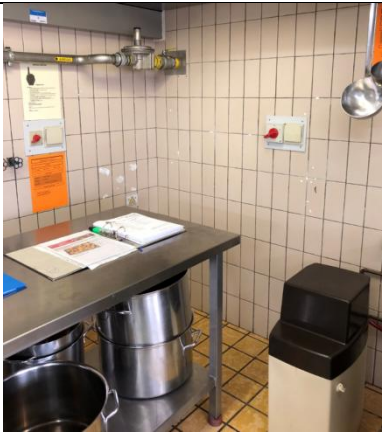
4

<p>In de keuken is het raadzaam om de overbodige waterverzachter te verwijderen zodat dit niet langer een obstakel vormt om naar de gasafsluiter te gaan.</p>
5

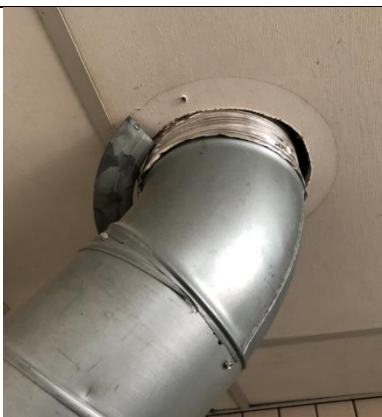
<p>De kraag aan de uitlaatbuis in de keuken ontbreekt.</p>
6

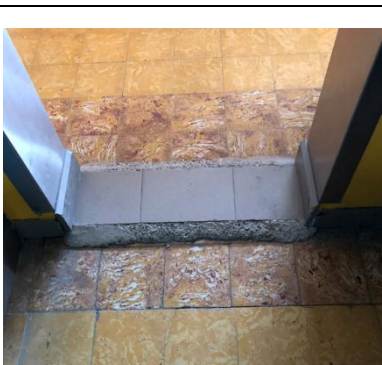
<p>Overgang zorgt voor struikelobstakel. Beter accentueren door gebruik te maken van sterk contrasterende kleuren (vb donkergekleurde strips tegenover felgekleurde strip).</p>

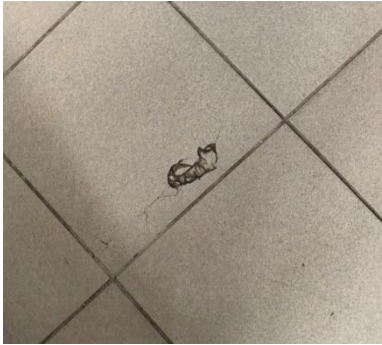
12

<p>In lokaal120 (leefruimte OC2) is een vloertegel gebarsten. De barst brokkelt steeds verder af.</p>
13

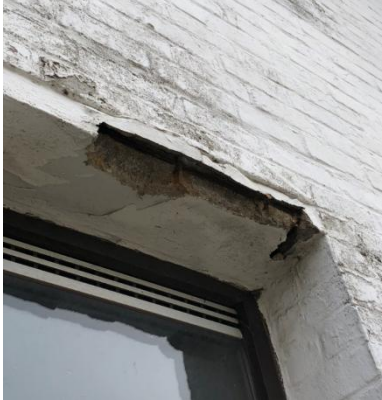
<p>Aan de buitengevels is er ter hoogte van (evacyatie)deuren her en der ernstige beschadiging met afbrokkelen van structuur als gevolg.</p>
14

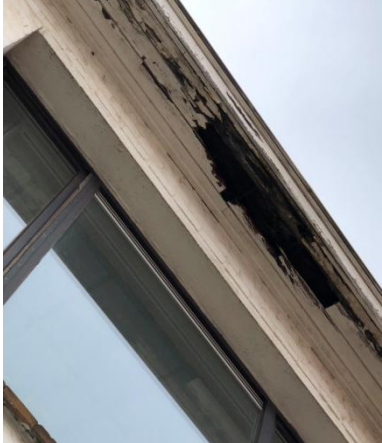
<p>Het timmerwerk rond de dakgoten bevinden zich in ferm beschadigde toestand. Dit zorgt niet alleen voor een verloederd uitzicht, maar door het steeds toenemend houtrot dreigen stukken naar beneden te vallen.</p>
