Gemeenschappelijke preventiedienst

Verslag nr. SG28-2018-A029-Koksijde-MPI + POI-Rondgang

Op 01/03/2018 bezocht ik samen met de arbeidsgeneesheer van ARISTA, Dr. Y. Rasquin, de campus voor het jaarlijks bedrijfsbezoek. Hierbij kwamen enkele aandachtspunten aan het licht.

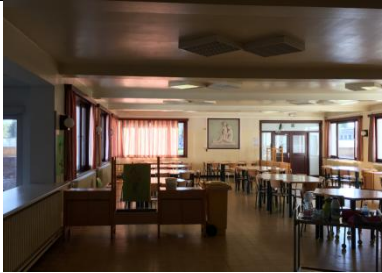
<p>1</p>

<p>Verlichting in de eetzaal moet aangepakt worden. Overall waar nog rapidstarters gebruikt worden, moeten deze vervangen worden door andere lichtpunten.</p>
